PROYECTO DE PLANIFICACIÓN Y DISEÑO DE ÁREA VERDE PRIVADA

Referencia: Expediente DEIA-IP-1248-2011

Calle: Tecoyotitla no. 412. Col. Exhacienda Guadalupe Chimalistac

DIAGNÓSTICO Y MANEJO DEL ARBOLADO EXISTENTE EN EL PREDIO.

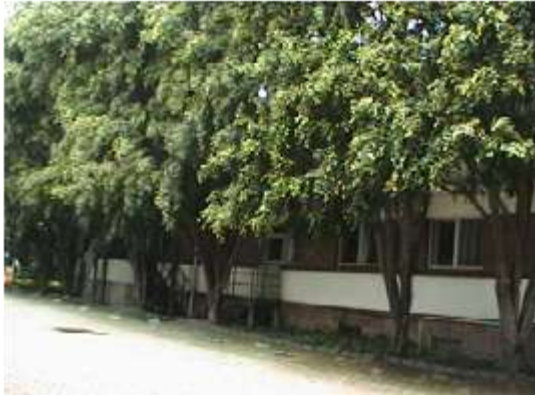
Dentro de dicha especie encontramos las variedades *F. benjamina*, *F. benjamina variegata* y *F. Lauretana*. El *Ficus benjamina* cuya separación con respecto al edificio es de unos 60 cm, presenta un desbalanceo de copa como producto de podas periódicas con la finalidad de no interferir con la construcción, así como una densa concurrencia en clara competencia. Asimismo se considera el espacio de cajete o área de goteo como insuficiente, aunque dicho aspecto no se ve reflejado en su vitalidad.

Ilustración 1. Concurrencia de copas y escaso espacio vital en la zona radicular.

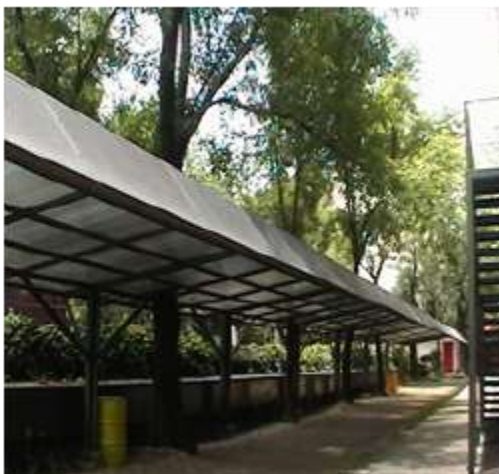
El espacio vital de alimentación radicular, prácticamente no existe, ya que el piso lo cubre totalmente favoreciendo la compactación del suelo e inhibiendo el intercambio de luz y gases para el mejor desarrollo radicular y de alimentación. Asimismo la presencia de ramas malformadas, débiles, secas es notorio en un 30 % de su copa. **Ilustraciones 2 y 3.**

Ilustración 2. Fresnos sin espacio vital para la alimentación de raíces.

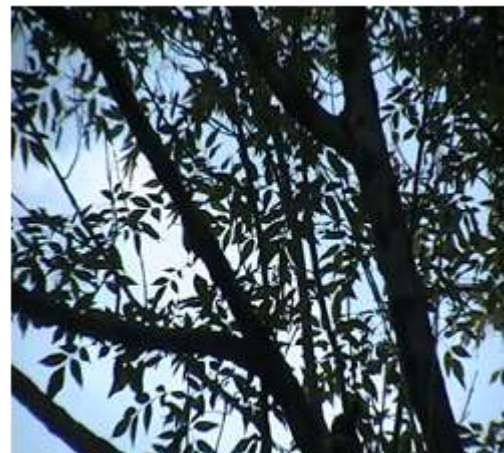
Representa la especie más longeva en el predio. Estructuralmente tiene un buen desarrollo de raíces, tronco y copa, aunque con escaso follaje de aproximadamente el 20%, presentando clorosis en las hojas viejas y un retraso en la producción de las nuevas.

Por lo que se considera se encuentra en plena declinación aunque de intensidad lenta, por la escasa producción de follaje durante el verano.

Ilustración 3. Escasa producción de follaje

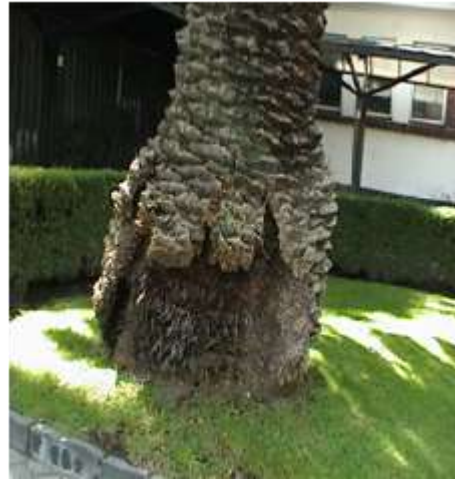
Poseen una buena vitalidad en lo general, presentando un descortezamiento escaso en la parte inferior sobre todo en las palmeras adultas en las que es posible apreciar parte del sistema radicular superior, no así en las más jóvenes. La presencia en la cercanía de construcciones a menos de 1 m de separación promueve una malformación de la copa y del tronco, aunque de forma mínima. Aún con dicho diagnóstico todas ellas poseen un excelente desarrollo estructural. **Ilustraciones 4 y 5.**

Ilustración 5. Descortezamiento del tronco

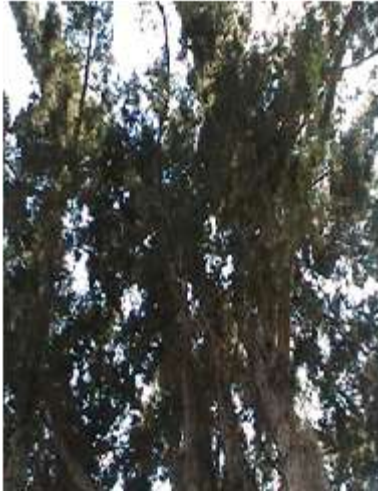
Los individuos más jóvenes que se hallan en fase suprimida con respecto a especies como el Ficus y el Cedro más viejo, se encuentran en un estado avanzado de declinación contando con un desarrollo raquíutico a nivel de tallo y copa. **Ilustraciones 6 y 7.**

Ilustración 7. Escasa producción y retención de follaje. notese el estado necrotico de sus hojas.

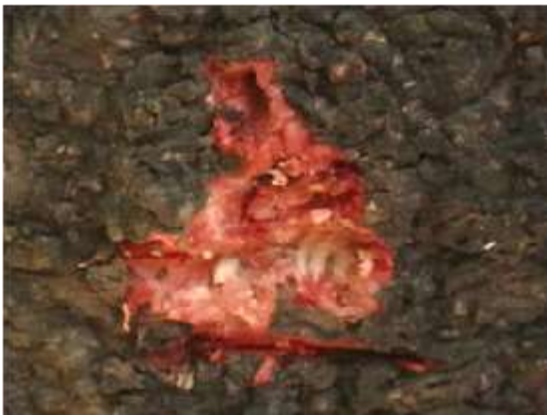
Especie que presenta una vitalidad media aunque con el desarrollo de tumoraciones de importancia, que si bien estéticamente no son bien apreciadas, la declinación del árbol ocurre de forma lenta. Dichos tumores representan un proceso de pudrición interna debido a podas mal realizadas por donde el agua de lluvia se filtra, acumulándose por largos periodos en la parte basal del mismo. Asimismo se *aprecia el espacio vital radicular muy estrecho, sin que dicha característica se vea reflejada en su vitalidad.* **Ilustraciones 8 y 9.**

Ilustración 8. Tumoración y pudrición que afecta el cambium

Aguacate	26									Eliminar por malformación de tronco e imposibilidad de trasplante por conflicto con construcción.
Negundo	SR									Trasplantar con cepellón de 1.50 m.
Sáuce	SR									Eliminar completamente por imposibilidad de trasplante.
Pirú	99									Eliminación de ramas viejas. Cirugía para la eliminación de tumores y evitar propagación de pudrición en el tronco.
	105

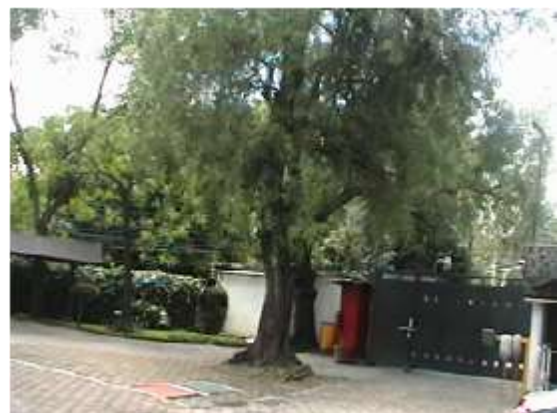
Ilustración 9. Espacio vital radicular disminuido .

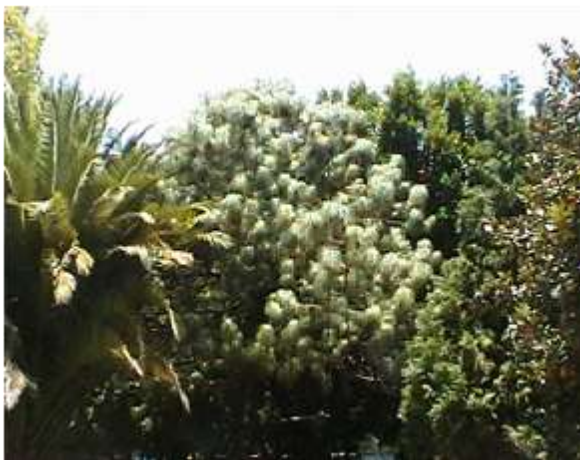
Un ejemplar de pino ayacahuite presenta estupendas características de desarrollo, pero se encuentra presionado por una Palma y un Ficus lo cual ha demeritado la escasa producción de follaje en la parte Sur del mismo. **Ilustración 11**

Ilustración 11. Pino presionado por una Palma y un Ficus

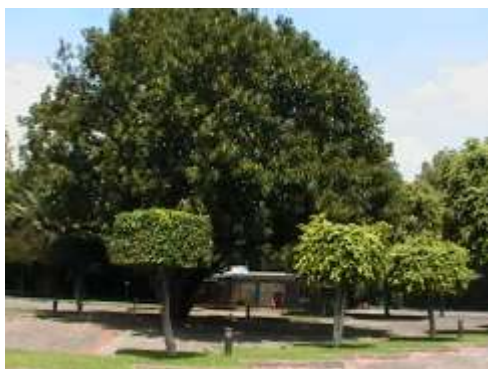
1. Árboles no inventariados que se encuentran en el área del estacionamiento, representado por la especie Ficus.

Son árboles perfectamente trasplantables, por la separación que poseen entre ellos. Aunque desde el punto de vista costo-beneficio no sea muy favorable para el Hule (*Ficus elastica*). El resto de árboles posee un valor comercial que podría ser redituable para el árbol y la empresa.

Se sugiere convocar a viveros, subcontratistas de servicios de jardinería etc. que pudiesen estar interesados en dichos árboles y que estos asuman el costo de trasplante y transporte, en el momento en que se desarrollen las obras, lo cual facilitaría el banqueo.
