PROYECTO DE PLANIFICACIÓN Y DISEÑO DE ÁREA VERDE PRIVADA

Referencia: Expediente DEIA-IP-1248-2011

Calle: Tecoyotitla no. 412. Col. Exhacienda Guadalupe Chimalistac

DIAGNÓSTICO Y MANEJO DEL ARBOLADO EXISTENTE EN EL PREDIO.

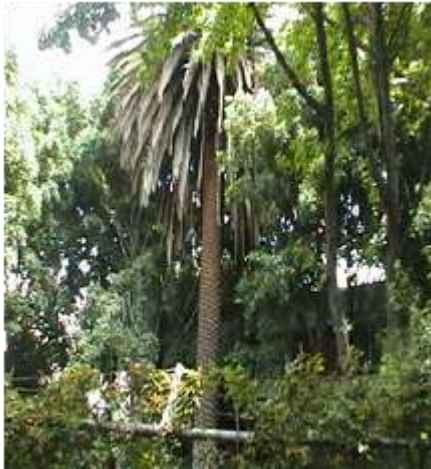
Poseen una buena vitalidad en lo general, presentando un descortezamiento escaso en la parte inferior sobre todo en las palmeras adultas en las que es posible apreciar parte del sistema radicular superior, no así en las más jóvenes. La presencia en la cercanía de construcciones a menos de 1 m de separación promueve una malformación de la copa y del tronco, aunque de forma mínima. Aún con dicho diagnóstico todas ellas poseen un excelente desarrollo estructural. **Ilustraciones 4 y 5.**

Ilustración 4. Palmera de gran porte estructural y desarrollo

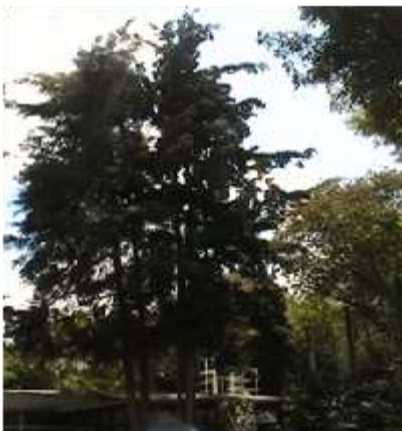
Presenta una vitalidad de media a baja, con una retención de follaje del 40 %, con una declinación lenta. La importancia de encontrarse 3 individuos en fase adulta de la misma especie, refuerza estructuralmente el sistema radicular así como la estabilidad del tronco contra inclemencias del tiempo como ráfagas de viento y chubascos.

Los individuos más jóvenes que se hallan en fase suprimida con respecto a especies como el Ficus y el Cedro más viejo, se encuentran en un estado avanzado de declinación contando con un desarrollo raquíutico a nivel de tallo y copa. **Ilustraciones 6 y 7.**

Ilustración 6. Cedros con excelente porte estructural.

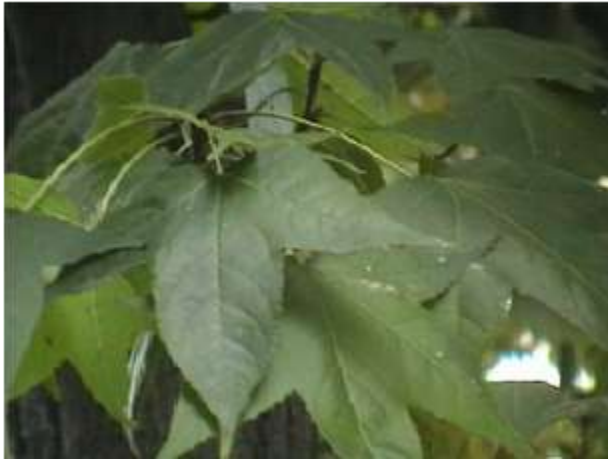
Es una de las especies con mayor vitalidad, ya que cuenta con un excelente desarrollo de tronco, copa y sistema radicular así como una alta producción de follaje, requiriendo escaso mantenimiento. **Ilustración 10**

Ilustración 10. Liquidámbar con excelente desarrollo de follaje
